FICHES TYPOLOGIQUES

IMMEUBLES 1949-1974 Réno ACT Contexte, urbanisme et architecture

IMMEUBLES 1949-1974

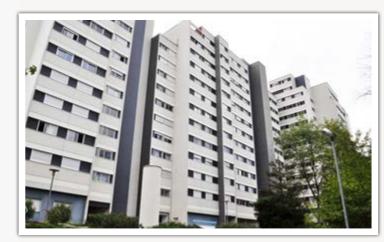
Besançon, 25, Source Ajena

Les performances thermiques des parois verticales sont faibles puisque ces bâtiments ne sont pas isolés. Les principales déperditions sont dues à l'absence d'isolation des modules de préfabrication lourde, aux faiblesses thermiques des loggias et l'absence d'isolation en sous-face.
