FICHES TYPOLOGIQUES

Maisons de ville avant 1948

LES MAISONS DE VILLE AVANT 1948

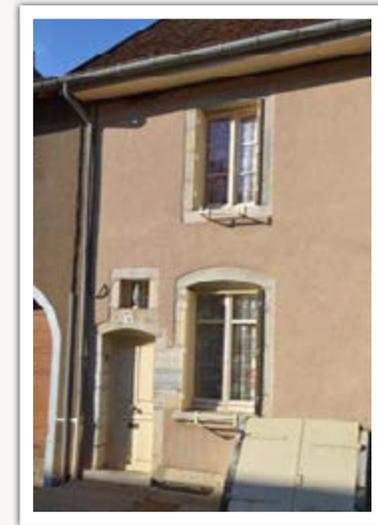
Maison à une travée, Poligny, 39, Source CAUE39

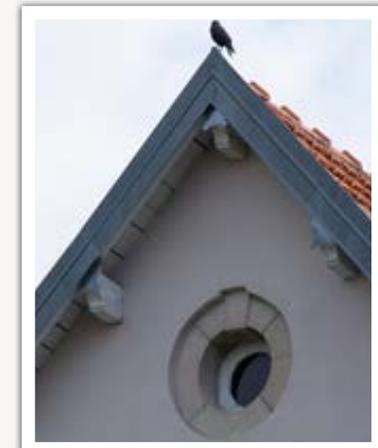
Présence d'oculus, Vesoul, 70, Source Ajena

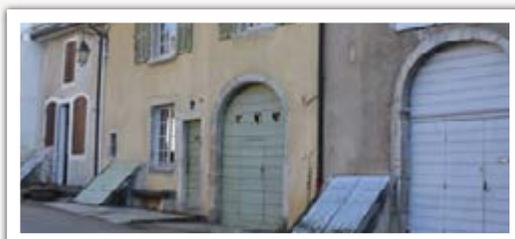
Maison à deux travées et cave enterrée, Source CAUE39

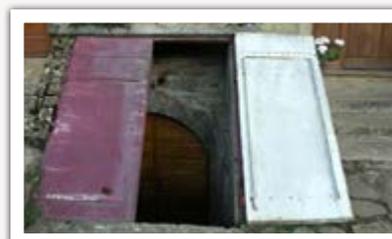
Détail d'un trappon, St-Lothain, 39, Source CAUE39

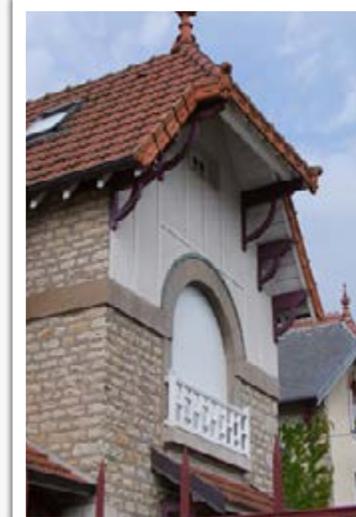
Détails de façade, Vesoul, 70, Source Ajena

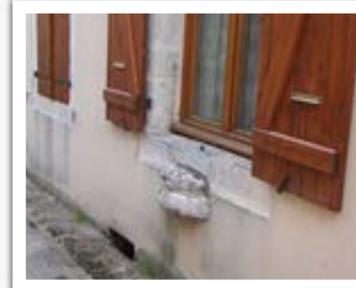
Pierre en saillie, Gy, 70, Source Ajena

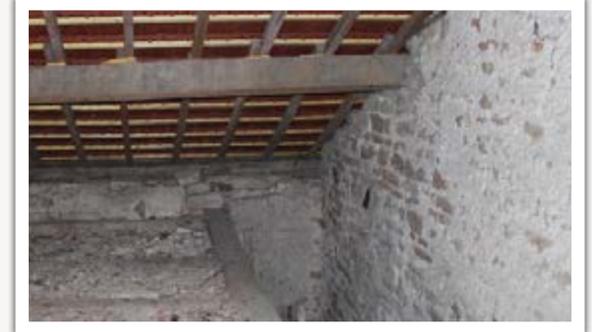
Les principaux points faibles se situent généralement au niveau des trappes d'accès aux combles, des conduits de ventilation, des encadrements des menuiseries et des menuiseries elles-mêmes, des passages de canalisation dans les murs extérieurs, des cheminées, mais aussi des prises de courant, des hottes de cuisine...

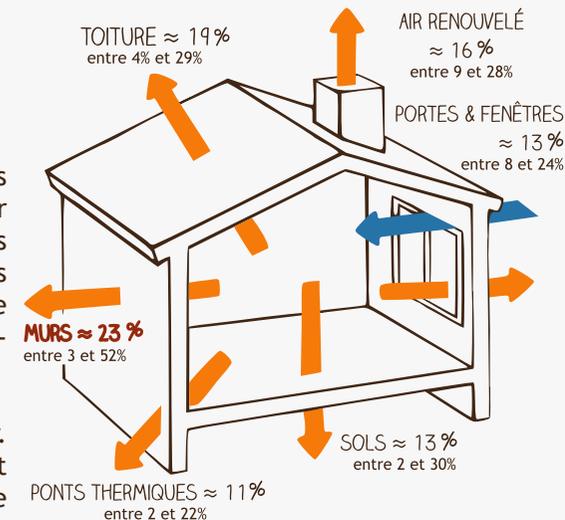
En revanche, il est intéressant de se pencher sur la répartition des déperditions de chaleur. Les murs extérieurs apparaissent comme étant les plus déperditifs, suivis par la toiture et les défauts d'étanchéité et les pertes liées à la ventilation. Les autres postes pèsent de façon assez équivalente sur le bilan énergétique (autour de 13%).

Répartition des déperditions de chaleur, échantillon de 36 maisons construites avant 1948 - Source Ajena

Mais ces moyennes doivent se pondérer en observant l'amplitude des écarts d'une maison à l'autre. Ainsi, un toit déjà isolé ne représentera qu'un faible pourcentage de déperditions par rapport aux murs qui ne le seraient pas.
