## FICHES TYPOLOGIQUES

# Maisons bourgeoises avant 1948

## Maisons bourgeoises

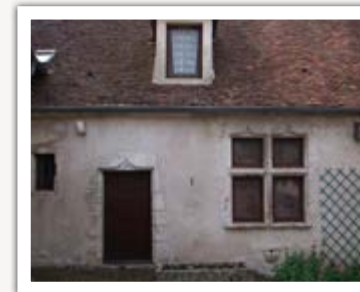
Encadrement de fenêtre, Pesmes, 70, Source Ajena

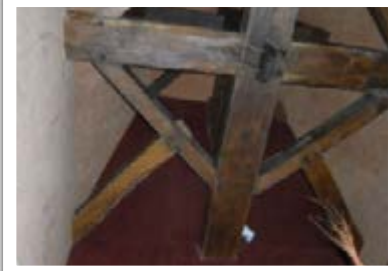
Source Effilogis

La présence de grands escaliers intérieurs non encloués (ce qui est souvent le cas) peut s'avérer problématique dans la perspective de travaux d'isolation intérieure. La présence ou non de ce type d'escaliers aura un réel impact sur les possibilités d'intervention.

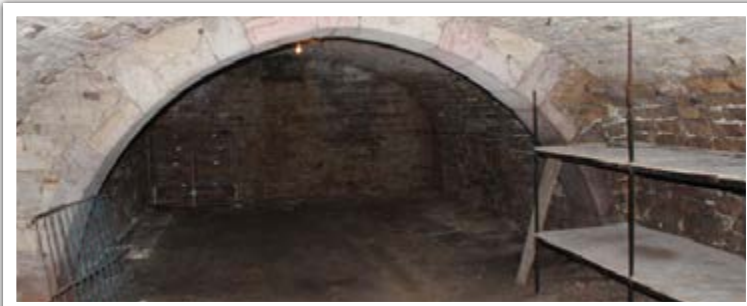
Source Effilogis

L'isolation des sols peut s'avérer délicate, notamment lorsque la maison dispose d'une cave voûtée ou d'une hauteur sous plafond trop faible. Ces planchers peuvent constituer une surface déperditive importante et une difficulté technique pour la mise en œuvre d'isolant en sous-face. Une intervention au niveau supérieur est toutefois souvent impossible du fait de la nature même des revêtements de sol (dalles de pierre, carrelage ancien à conserver...) ou de la hauteur sous-plafond disponible.

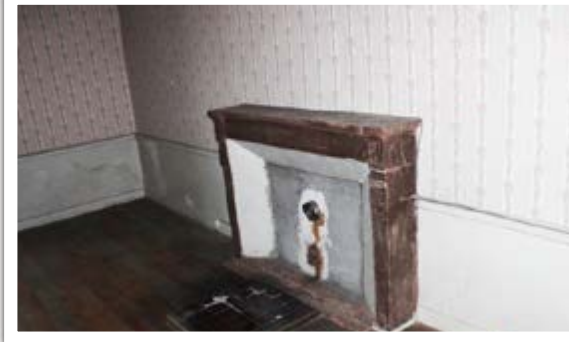
Source Effilogis

A l'état initial, ces maisons étaient largement équipées de cheminées à foyer ouverts ou de poêle à bois aux rendements particulièrement mauvais. La qualité de l'air pouvait être fortement dégradée par les rejets de particules fines et le dégagement de monoxyde de carbone. Si de nouveaux équipements de chauffage ont été installés, ils sont, pour la plupart, vétustes et peu performants (chaudière de plus de 30 ans, absence de régulation, réseaux non *calorifugés* \*...).
